2015 年 9 月 3 日

# 安全召回通知

配备一体成型 (OPI) 立管的 2011-2015 Cannondale 山地车

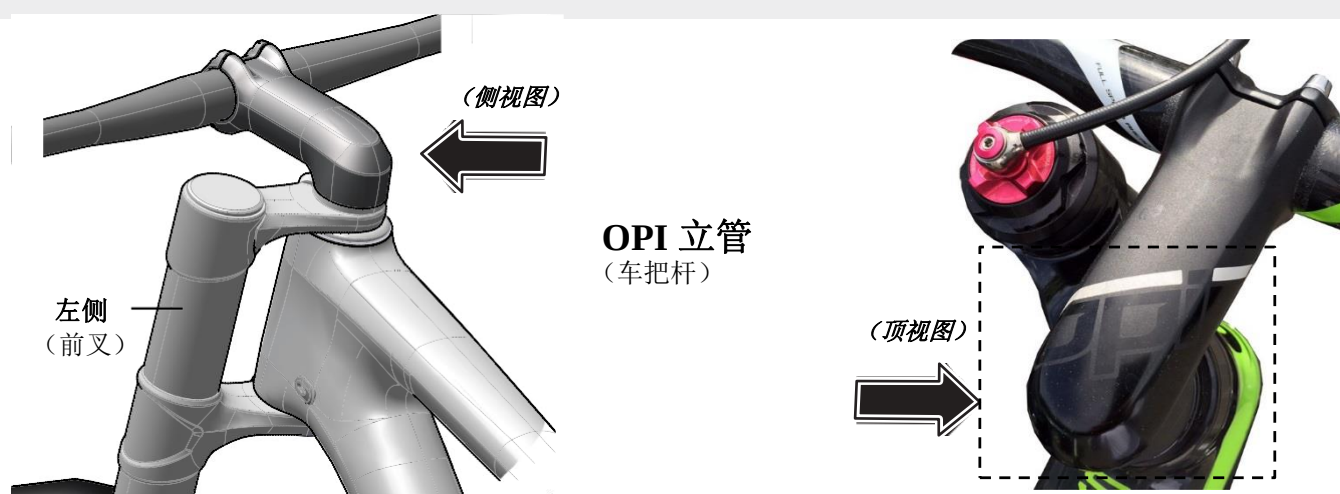
如果配备 OPI 立管，则属于本次召回之列。

- OPI 立管上印有黑色“OPI”大图标，上方有白色横纹。OPI 立管外观光滑，在车头管周围。
- OPI 立管没有管螺栓，仅有 4 个车把杆螺栓。使用上图确定属于召回的单车。

属于本次召回的 OPI 车把的抗疲劳寿命降低，可导致前叉夹具或螺栓在长时间使用后断裂。如果出现此情况，骑车人将失去控制，发生事故。

配备 OPI 立管的单车消费者应立即停用单车并联系最近的 Cannondale 授权经销商。Cannondale 经销商将检查单车的 OPI 立管和前叉是否有任何损坏并在 IPO 立管车把系统上安装加固件，并安装新的左侧紧固螺栓。
