3 settembre 2015

# AVVISO DI RICHIAMO PER LA SICUREZZA

## Mountain bike Cannondale 2011-2015 equipaggiate con attacco manubrio One Piece Integration (OPI)

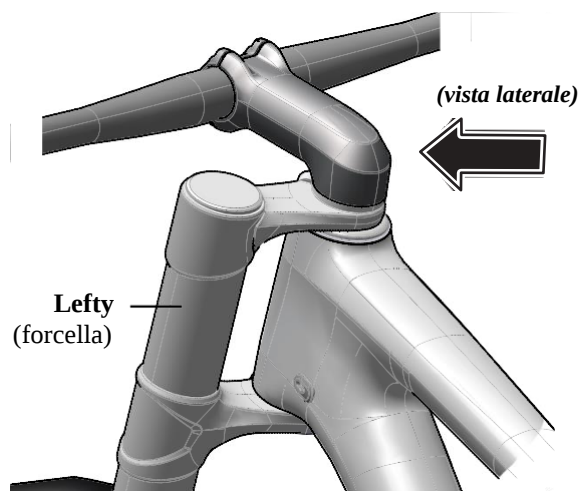
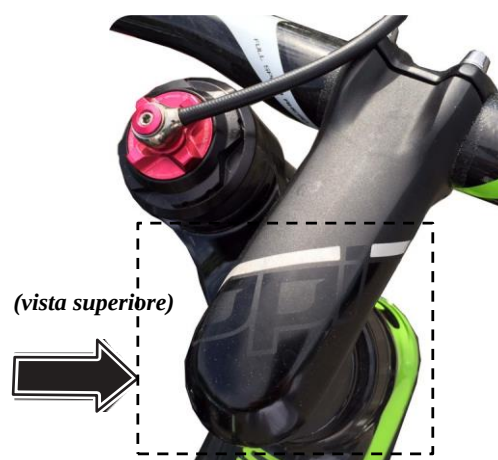
**Attacco manubrio OPI**  
(attacco manubrio)

**La tua bici è interessata da questo richiamo se è dotata di attacco manubrio OPI.**

- Gli attacchi manubrio sono contrassegnati con il logo "OPI" in nero con una striscia bianca al di sopra. Gli attacchi manubrio sono lisci e arrotondati verso il tubo sterzo.
- Gli attacchi manubrio non sono dotati di bulloni per l'attacco, ma solo 4 bulloni per il manubrio.

Gli sterzi OPI interessati da questo richiamo hanno una durata minore che potrebbe provocare la rottura di morsetti o bulloni della forcella nel tempo. Se dovesse accadere, il ciclista potrebbe perdere il controllo provocando un incidente.

**I clienti con una bicicletta dotata di attacco manubrio OPI, devono interrompere immediatamente l'uso della bicicletta e contattare il rivenditore Cannondale autorizzato più vicino.** I rivenditori Cannondale provvederanno a ispezionare l'attacco manubrio OPI e la forcella della bicicletta per verificare la presenza di eventuali danni, adattare il sistema sterzo attacco manubrio OPI con una parte di rinforzo e installare i nuovi bulloni di serraggio Lefty.
